Verein Schmiedezentrum Ybbsitz

Projektvorstellung: die Restaurierung der Secessionsskuppel

26.11.2024

Das Haus der Secession in Wien

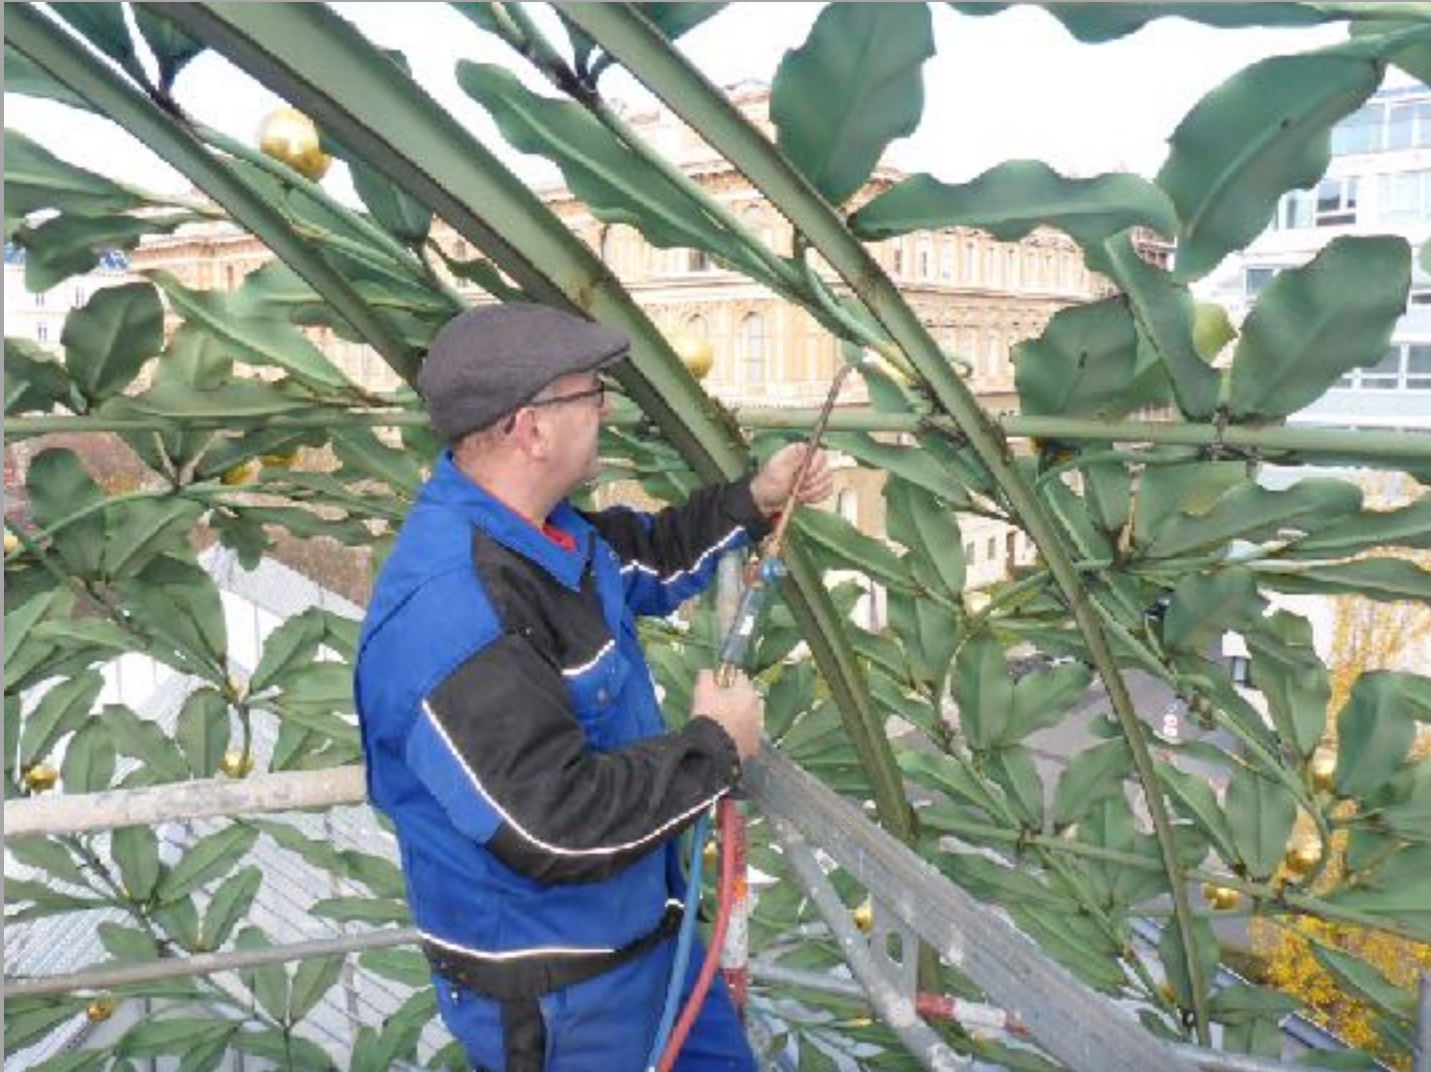
„warmgerichtete“ Blätter und Beeren

Richten der Blätter und Beeren vor der Demontage

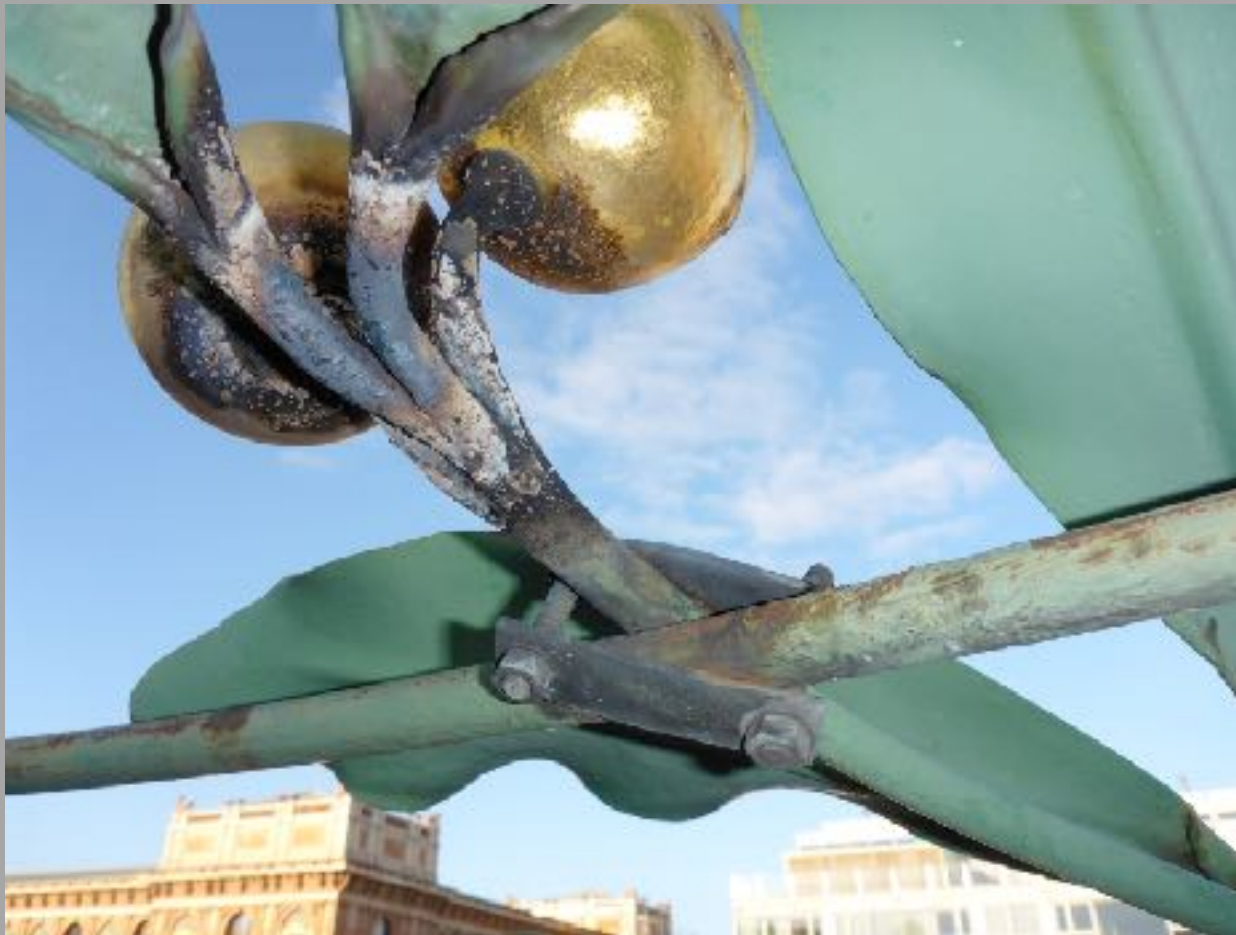
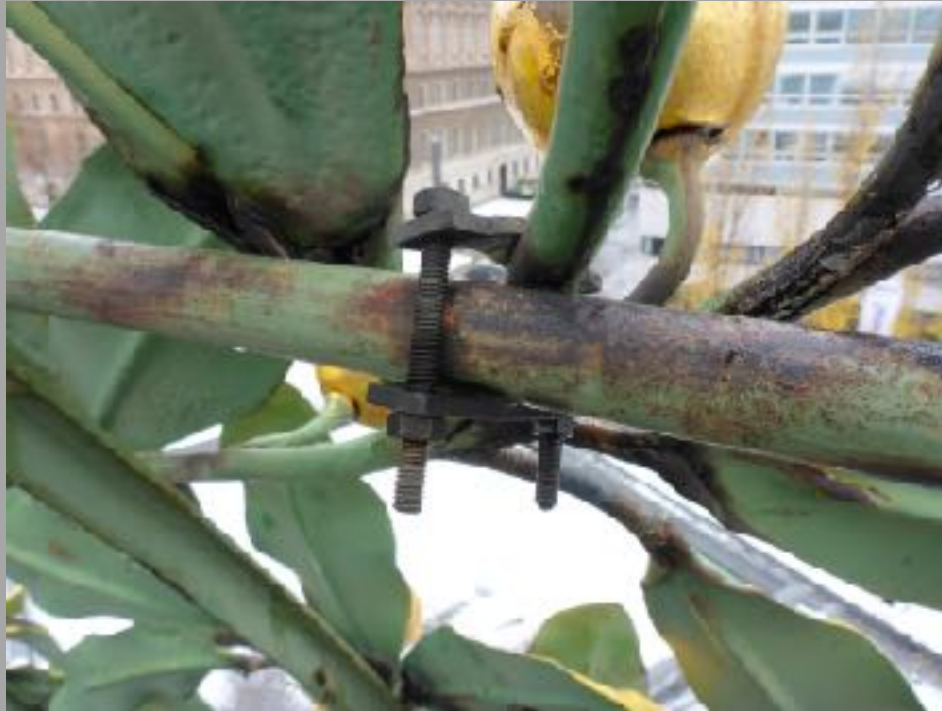
- Problem der Messingteile aus der letzten Sanierung!

So kann das nicht halten!

- Messing ist sehr spröde
- Punktlast hält nicht
- ca. 1/4 der Laschen waren gebrochen

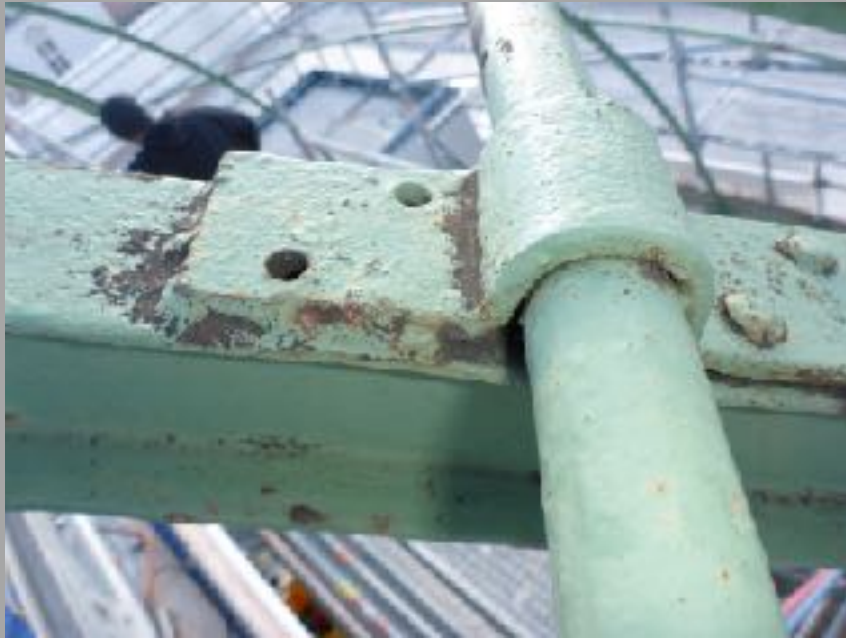
kaputte Nieten

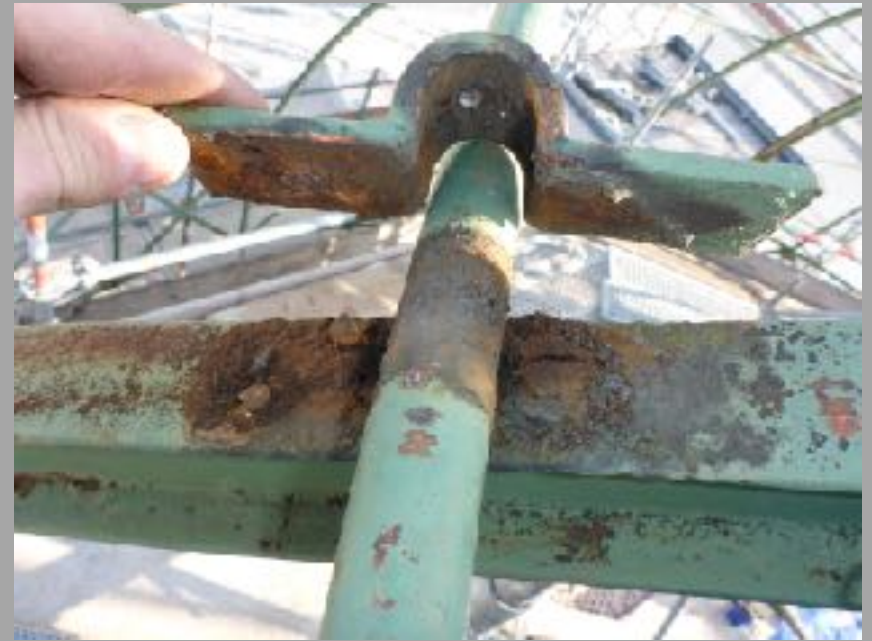
Reparaturschweißungen

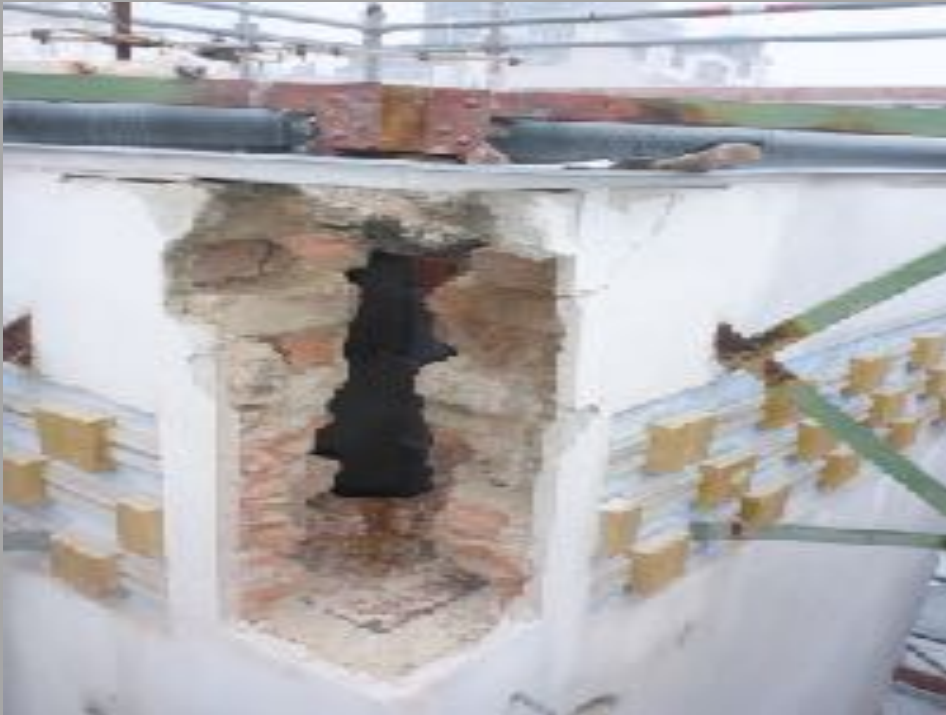
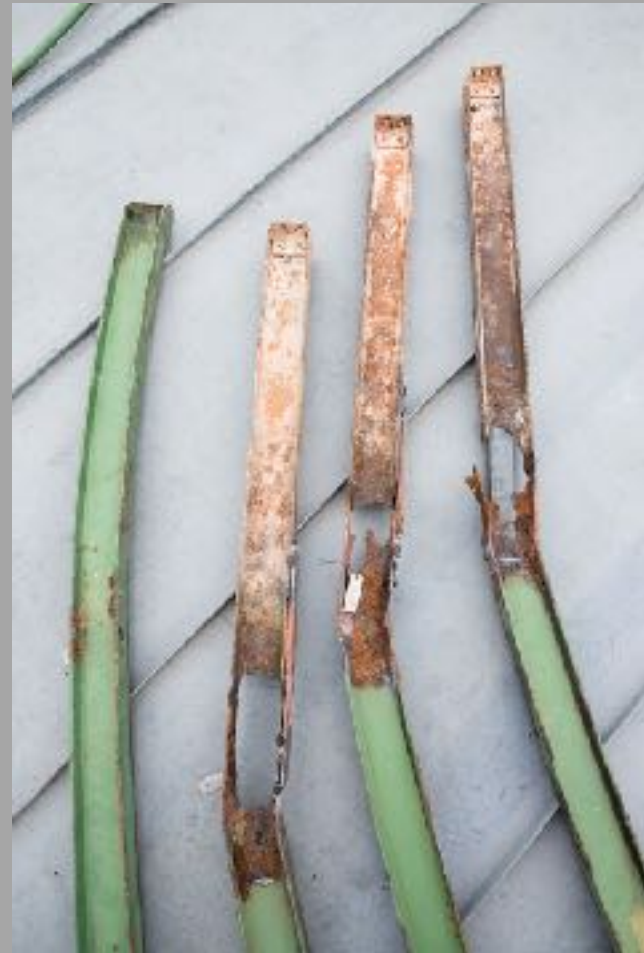
abkorrodierte Nieten

durchkorrodierte Hauptträger

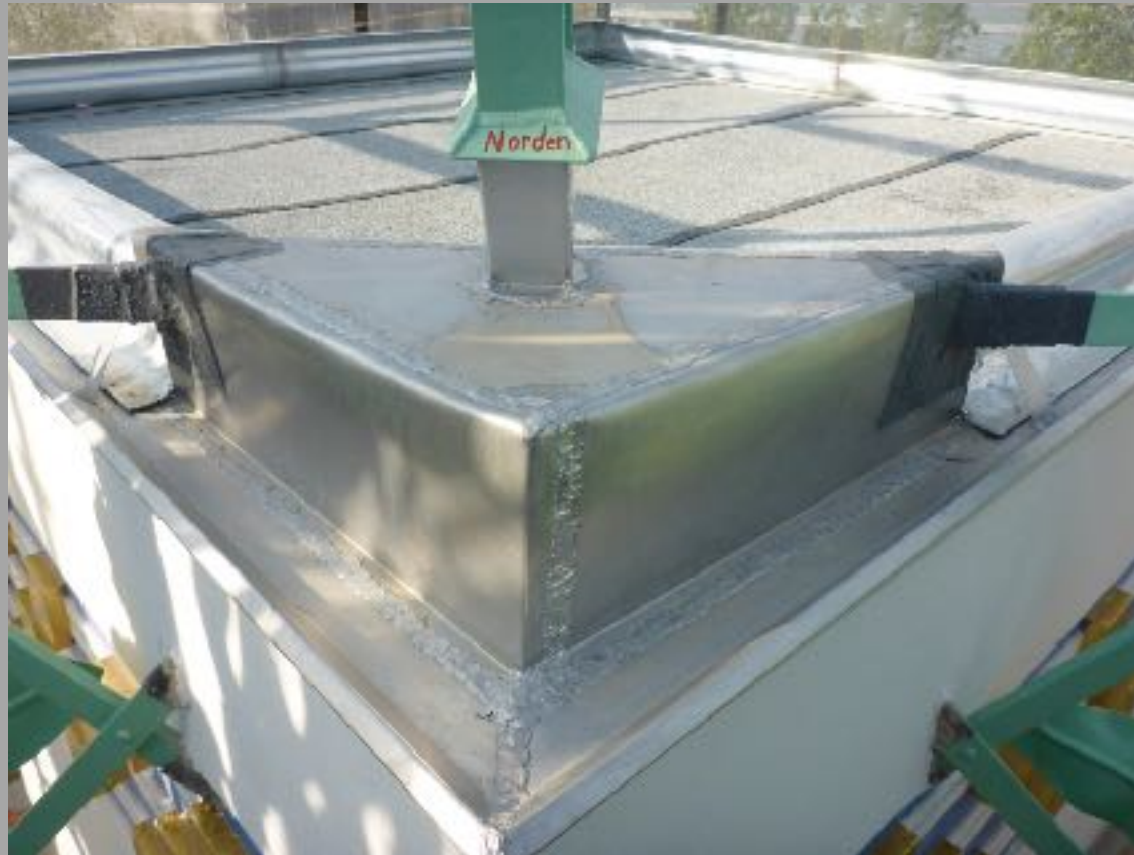
Verblechung der Mauereinbindungen

Die Mauereinbindungen wurden vom Spengler verblecht und verlötet. Die Hauptträger haben zusätzliche „Dächer“ bekommen, sodass ein Eindringen von Feuchtigkeit bestmöglich verhindert wird.
