Verein Schmiedezentrum Ybbsitz

Projektvorstellung: die Restaurierung der Secessionsskuppel

26.11.2024

Das Haus der Secession in Wien

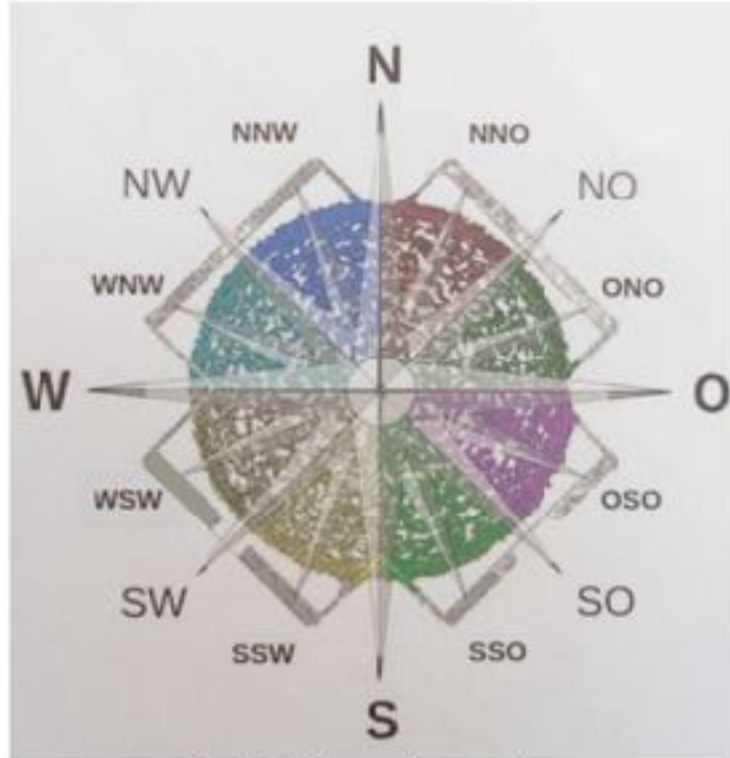
Ansicht Kuppel von oben
Einteilung der Kuppel in acht Segmente und ihre
Bezeichnung nach Himmelsrichtungen.¹

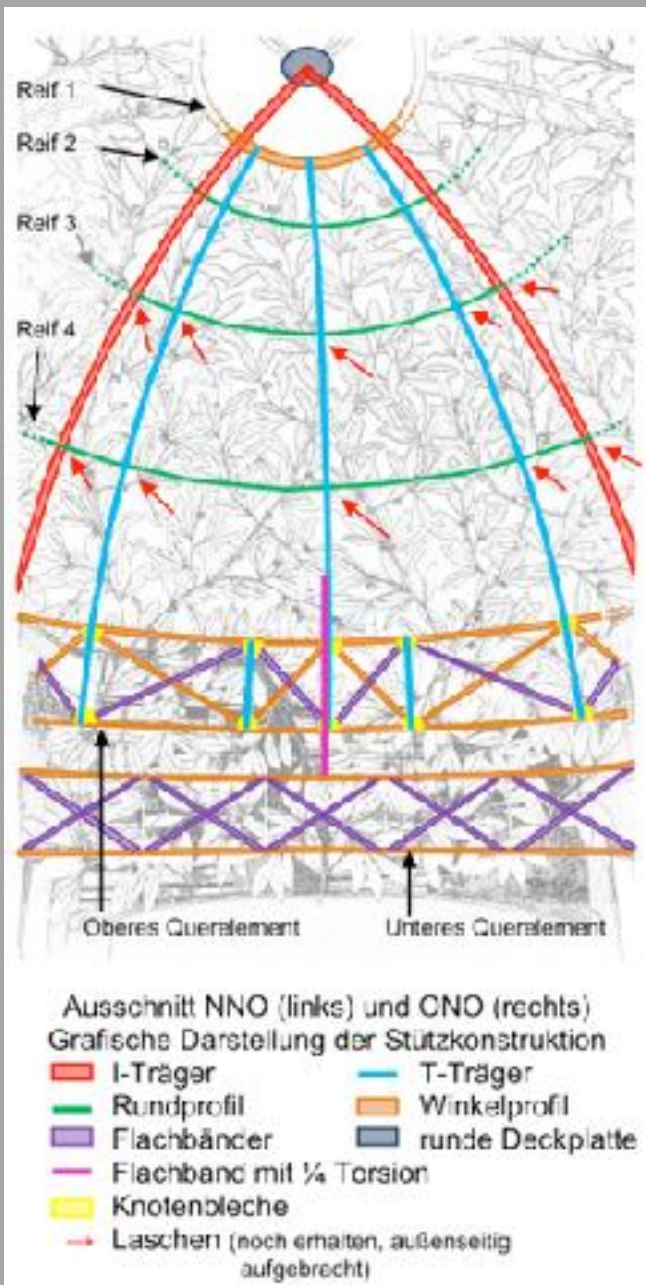
- Die Unterkonstruktion besteht aus einem Stahlgerüst aus I – Träger, T – Schienen, Rundeisen und Winkeleisen.
- die gesamte Konstruktion ist hist. vernietet gewesen.

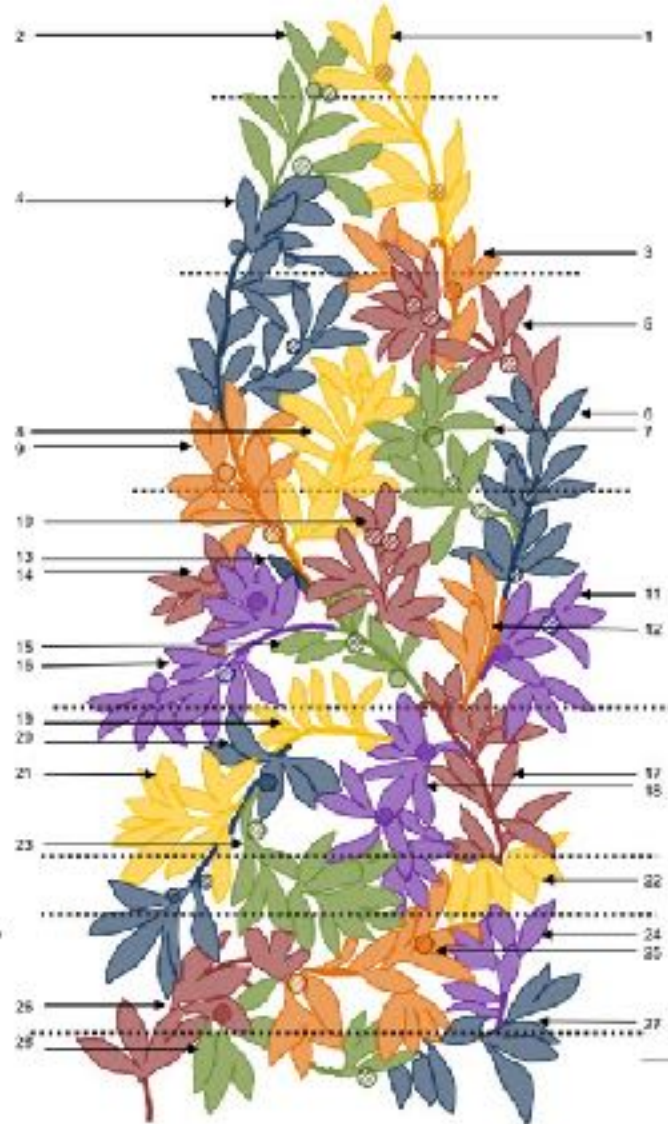
Segment: WNW
Innenansicht

- Bezeichnungen des Blattwerkes
- jedes Achtel vom Laubwerk hat ca. 28 Äste
- erfasst sind alle Äste samt Blätter und Beeren

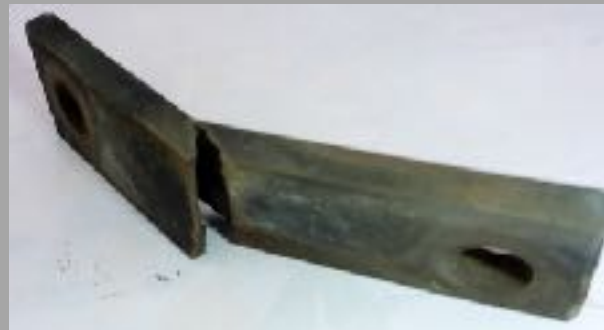
- Messing ist sehr spröde
- Punktlast hält nicht
- ca. 1/4 der Laschen waren gebrochen

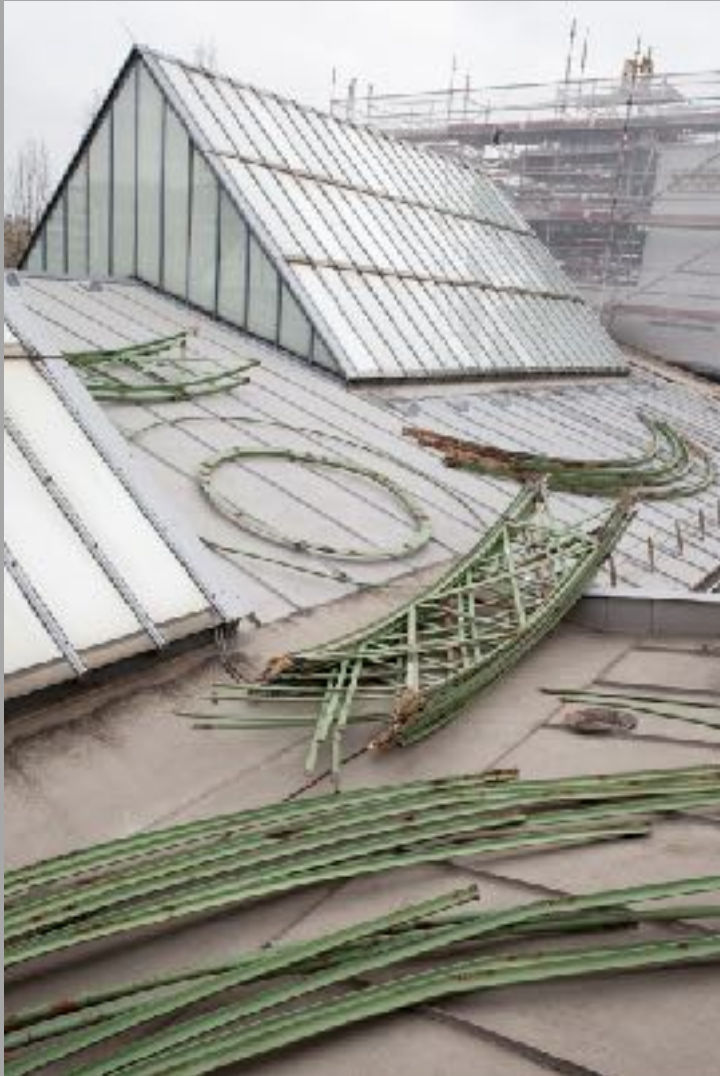
demontierte Trägerkonstruktion

- alle Teile vermessen
- Teile beschriften
- Teile zerlegen
- Verladen
- Transport
- Sandstrahlung
- Sanierung
- Grundierungen
- Beschichtungen
- Lieferung
- Montage
- Vernietung
- Nachbeschichtung
- Dokumentation
